APPORT DE L'ÉCHOGRAPHIE DANS LE DIAGNOSTIC DES AFFECTIONS DE L'APPAREIL DIGESTIF CHEZ LES BOVINS : ÉTUDE BIBLIOGRAPHIQUE

THESE
pour obtenir le grade de
DOCTEUR VETERINAIRE

*présentée et soutenue publiquement en 2006
devant l'Université Paul-Sabatier de Toulouse*

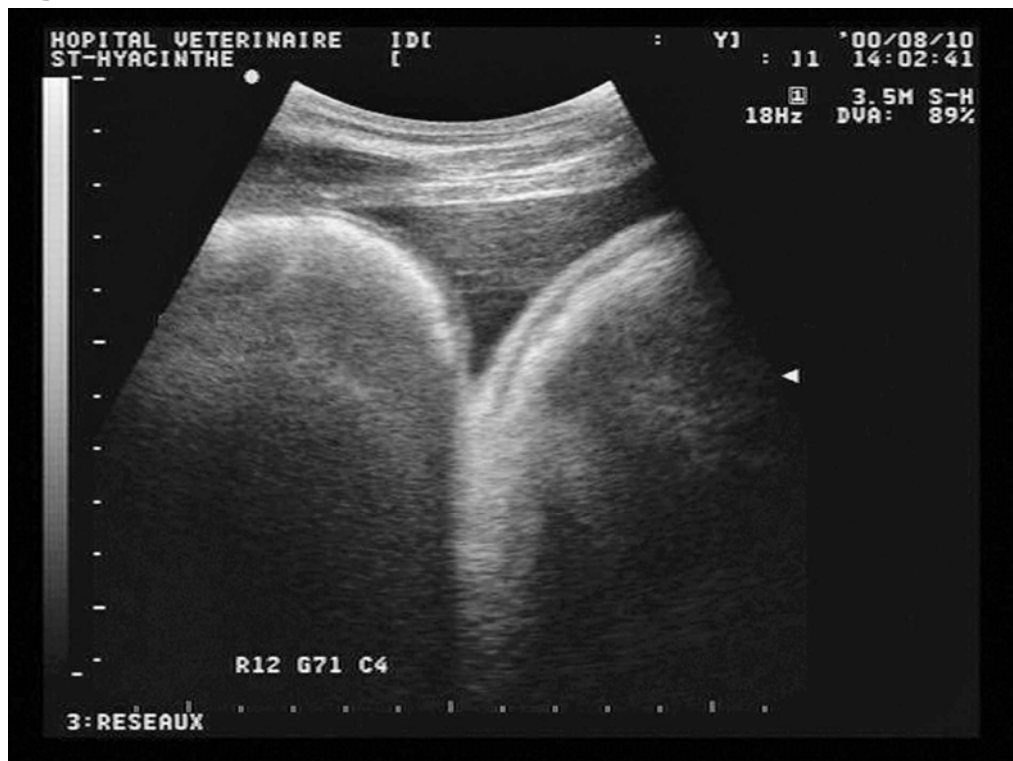
Photo 1 : Aspect normal du réseau. (Source : M. Babkine, FMV St. Hyacinthe)

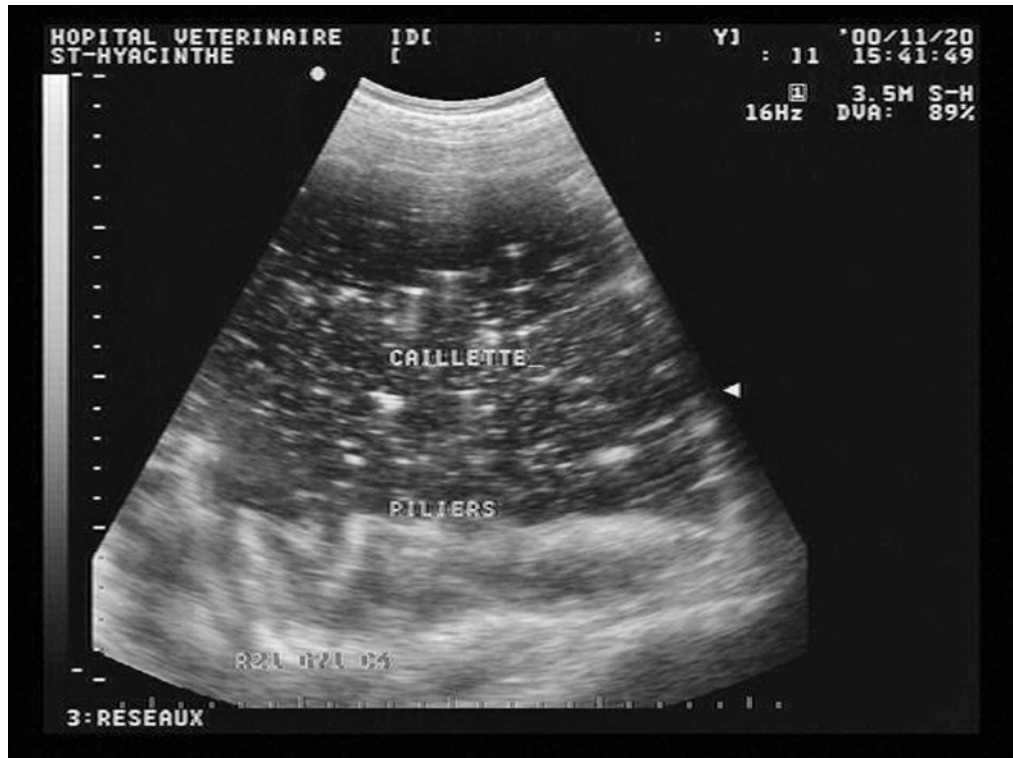
Photo 5 : Aspect normal de la caillette et de ses plis. (Source : M. Babkine, FMV St. Hyacinthe)

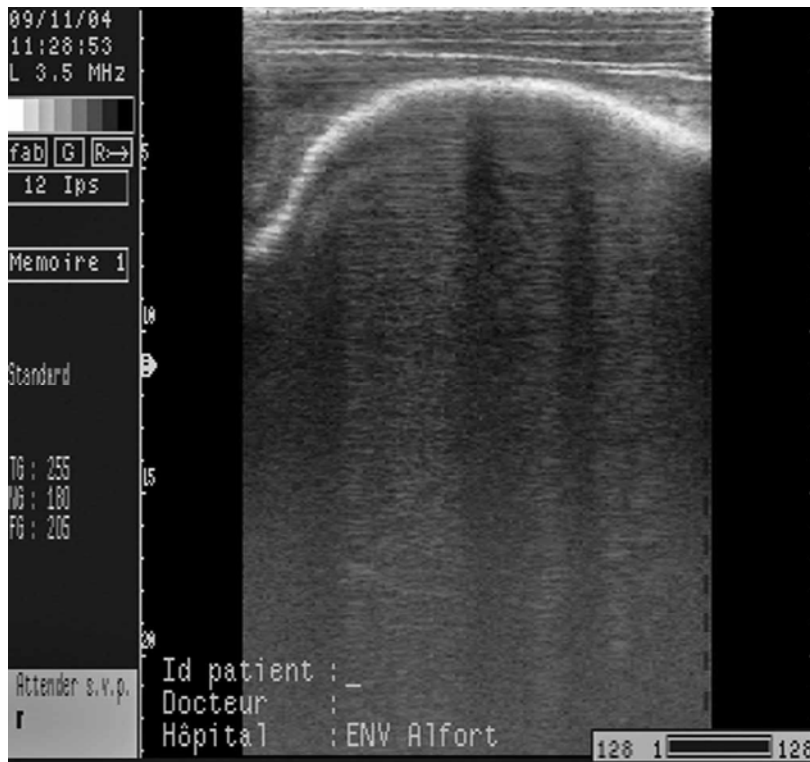
Photo 9 : Image de la dilatation caecale. (Source B. Ravary, ENVA)

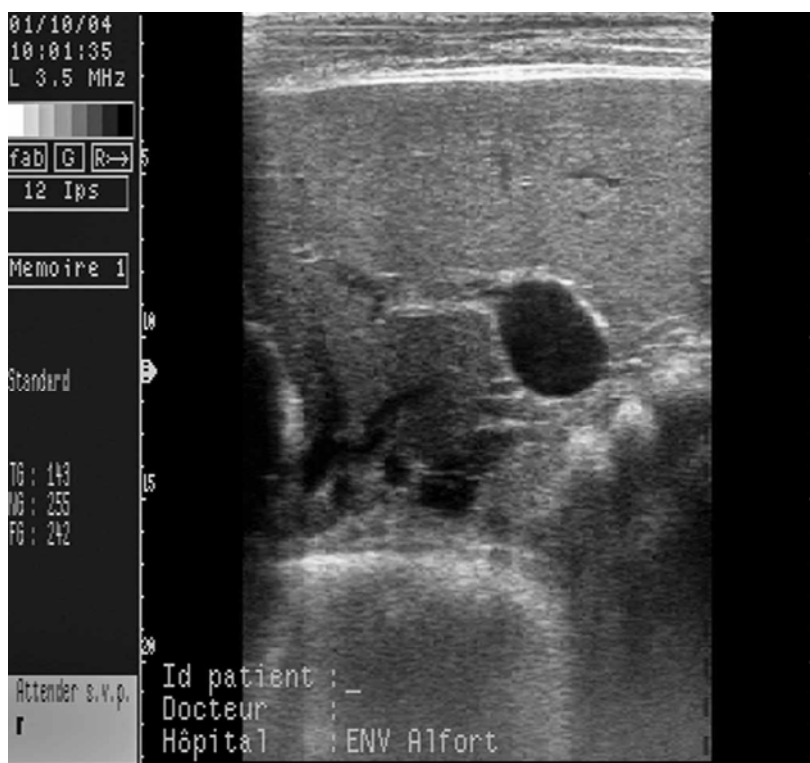
Photo 10 : Aspect normal du parenchyme hépatique. (Source B. Ravary, ENVA)

La veine porte est observée en coupe transversale

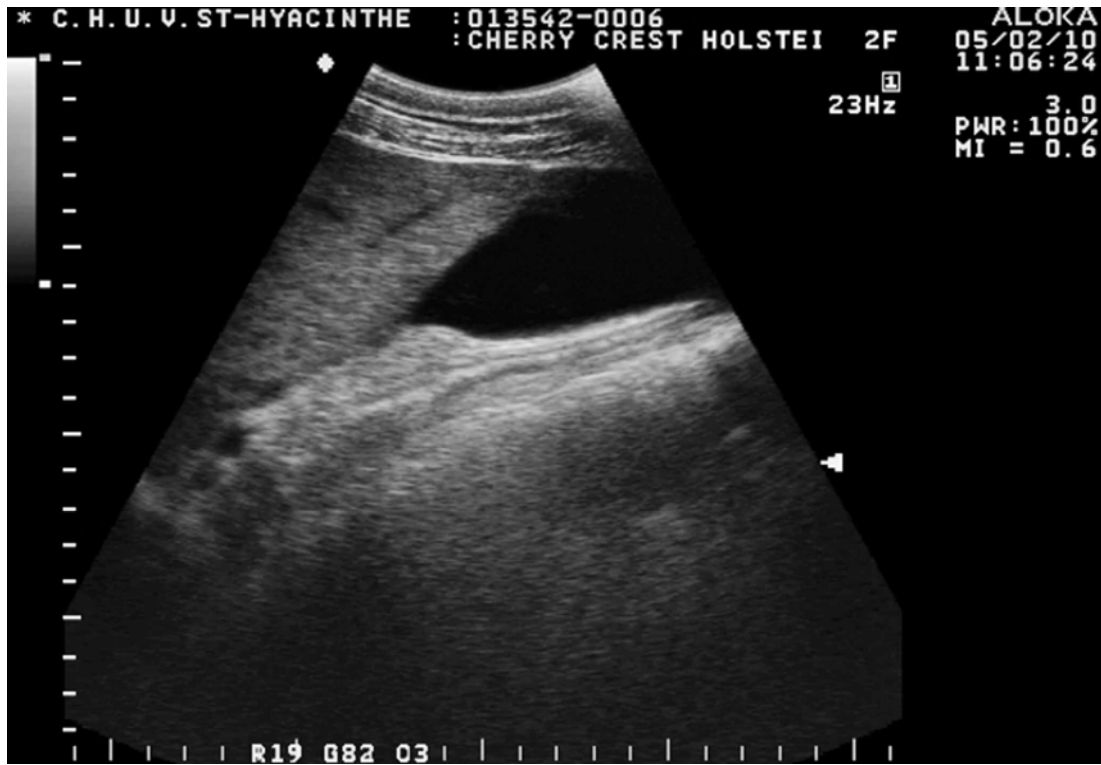
Photo 11 : Aspect normal du foie et de la vésicule biliaire. (Source : M. Babkine, FMV St. Hyacinthe)

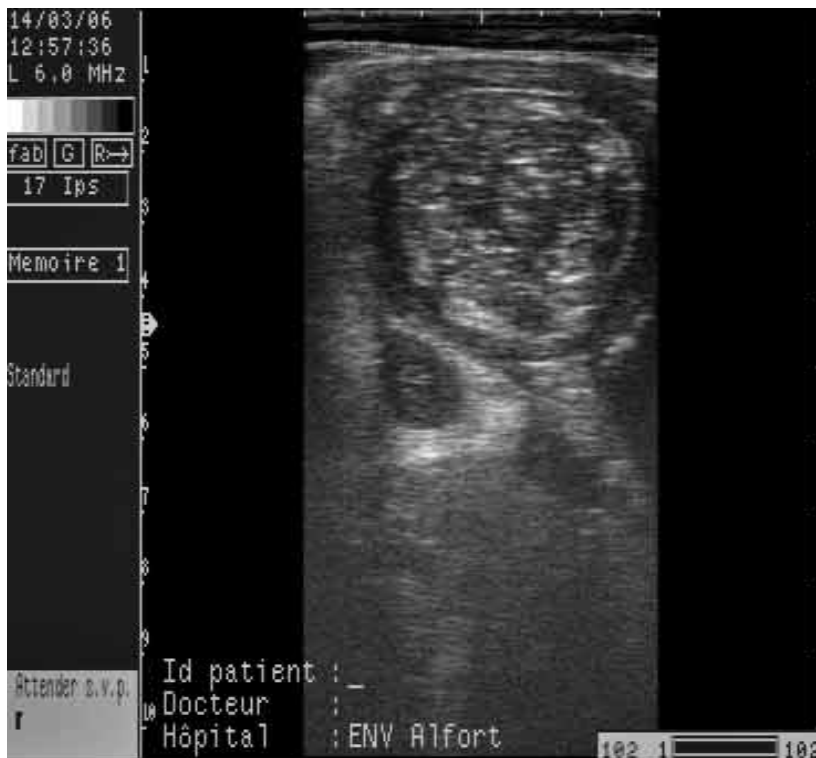
Photo 12 : Abscès hépatique pédonculé, chez un veau souffrant d'une infection des vestiges ombilicaux. (Source B. Ravary, ENVA)

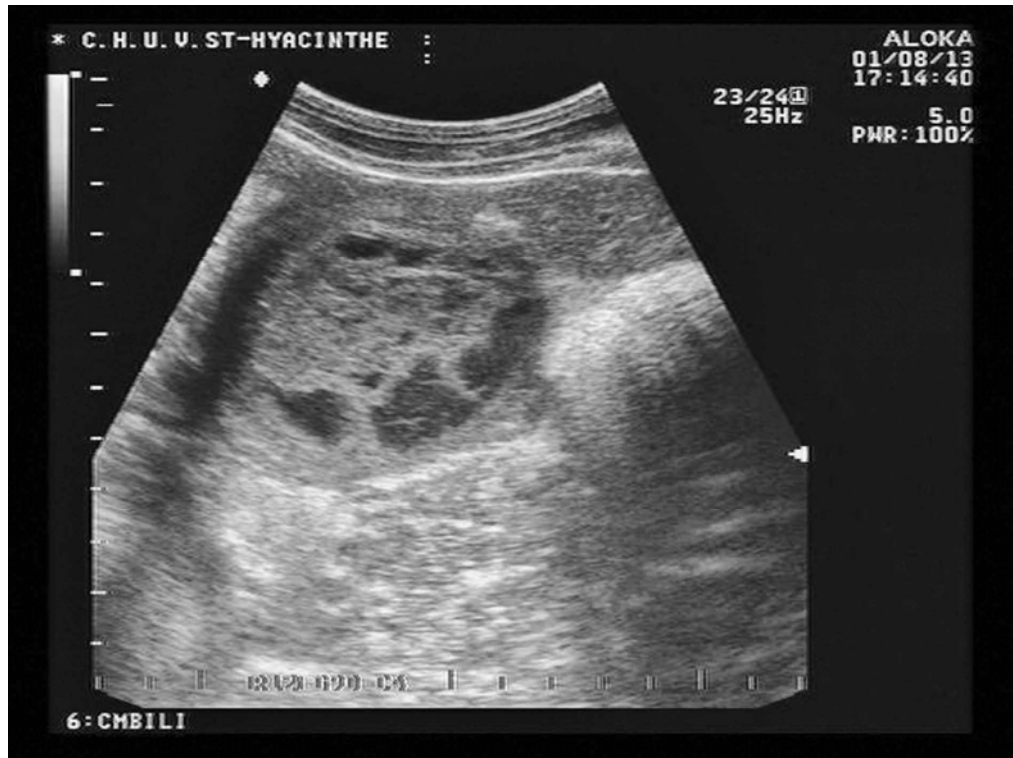
Photo 13 : Abscès hépatique. (Source : M. Babkine, FMV St. Hyacinthe)

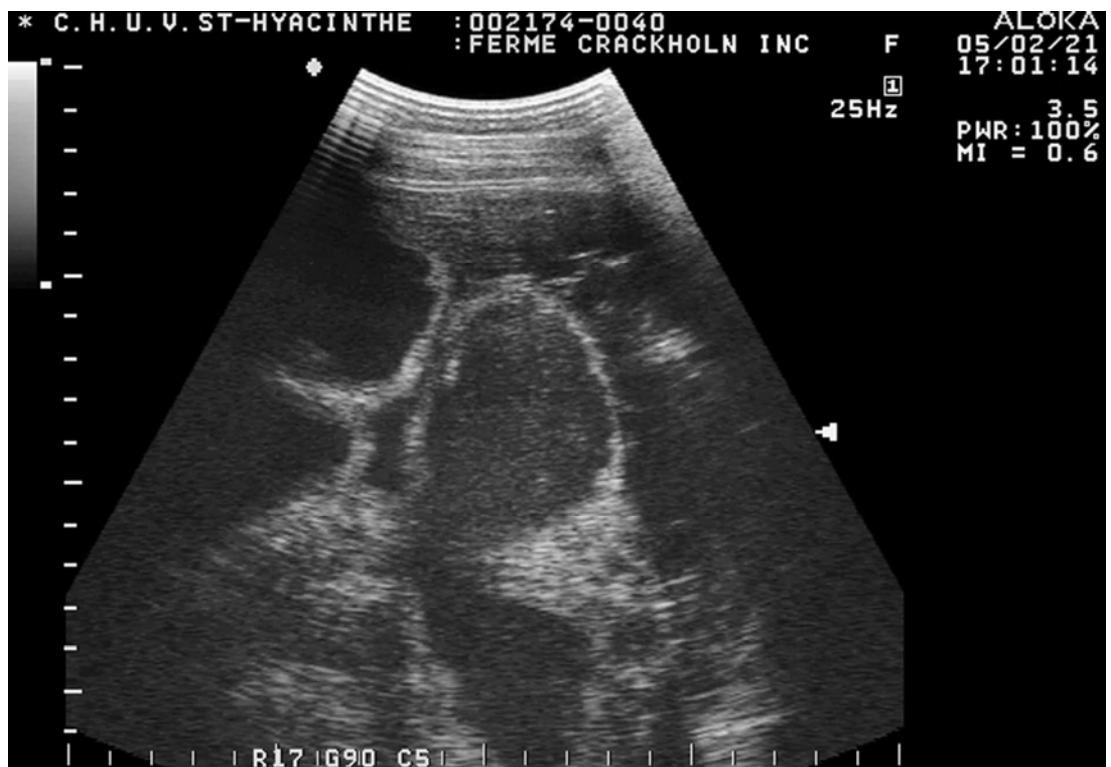
Photo 14 : Image de péritonite. (Source : M. Babkine, FMV St. Hyacinthe)
